L'îlot des Palais

Chantier-école de l'Université Laval, saison 2015

Cahier d'archéologie du CELAT, N° 50

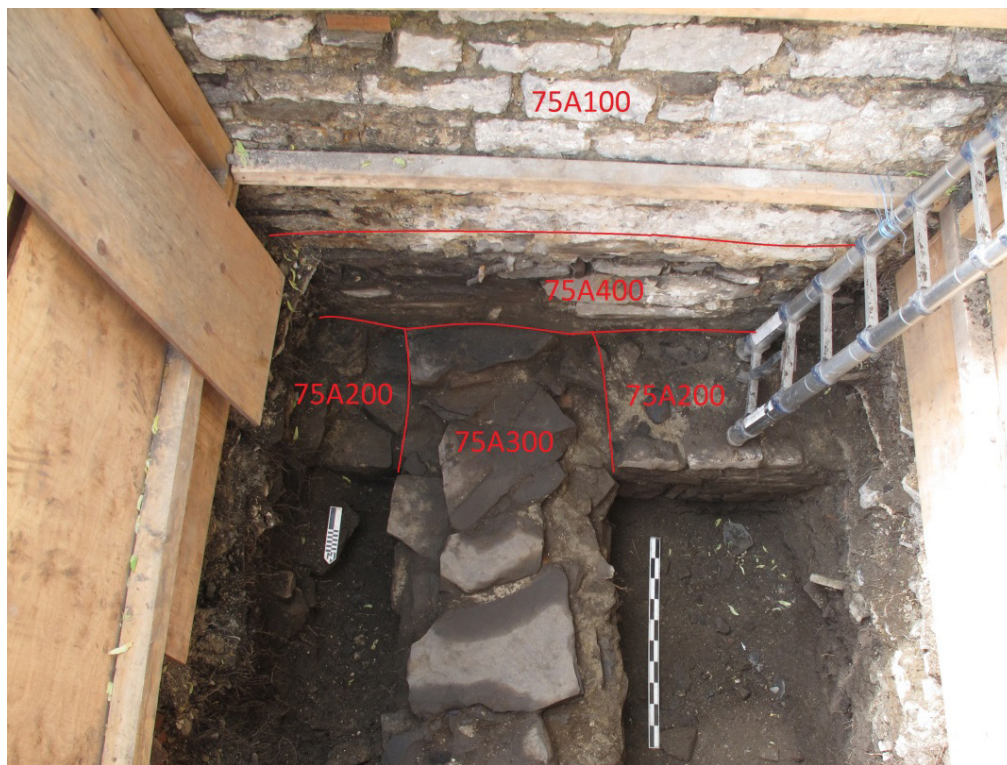
Figure 6. Vue en plongée des différents vestiges de l'opération 75. Source: Université Laval 2015 (15NU75-10-8)

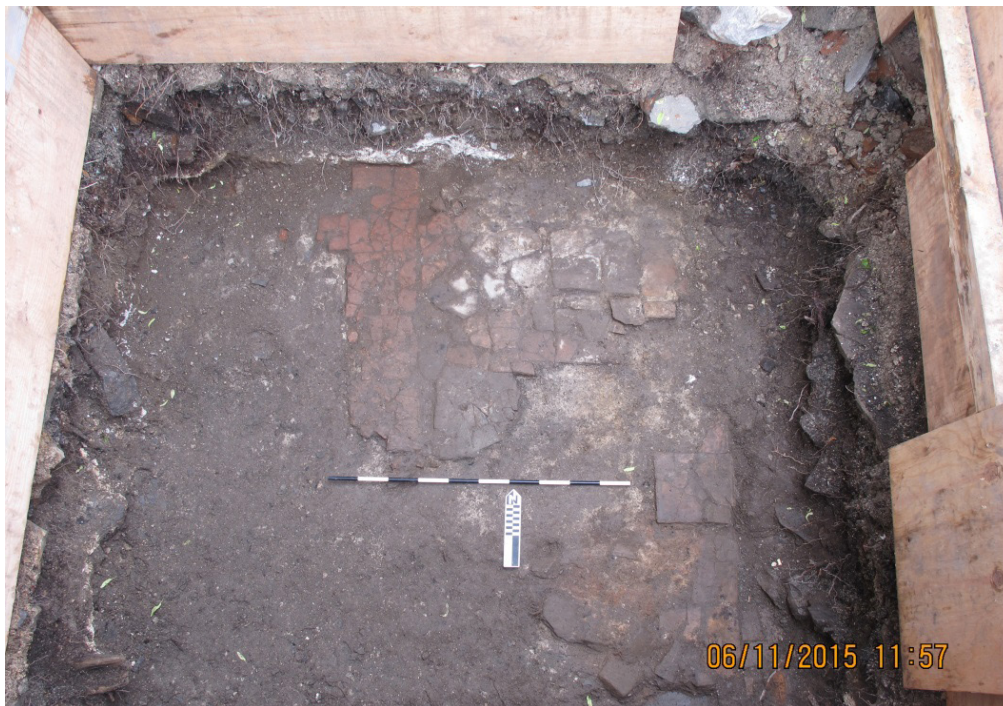
Figure 40. Positionnement du carrelage 75A500 et du lit de pose 75A21. Source : Université Laval 2015 (15NU75-7-31)

L'événement de construction 75A500a représente les carreaux composant le carrelage 75A500. Aucune longueur ni largeur n'a été définie étant donné que les morceaux sont épars. Ainsi, cet événement est composé de T.C.C. grossière représentée par des carreaux (100%) de 27 sur 27 cm, avec une épaisseur d'environ 2 cm. Ces carreaux composent la partie nord ainsi que sud-est du vestige et sont très fracturés. Pour en revenir au lot de maçonnerie 75A500a, l'appareillage des carreaux le constituant est en pose droite, ou dite « à fond perdu » (Leroy Merlin), et à joints ouverts, quelques millimètres séparant les carreaux (EuroCeram Plus : 30). Le carrelage est en partie enfoncé dans le mortier 75A21, celui-ci étant creux et désagrégé, et d'une épaisseur comprise entre 1 et 6 cm. Les carreaux quant à eux sont de couleur orangée (2.5YR 4/8, *Red*).

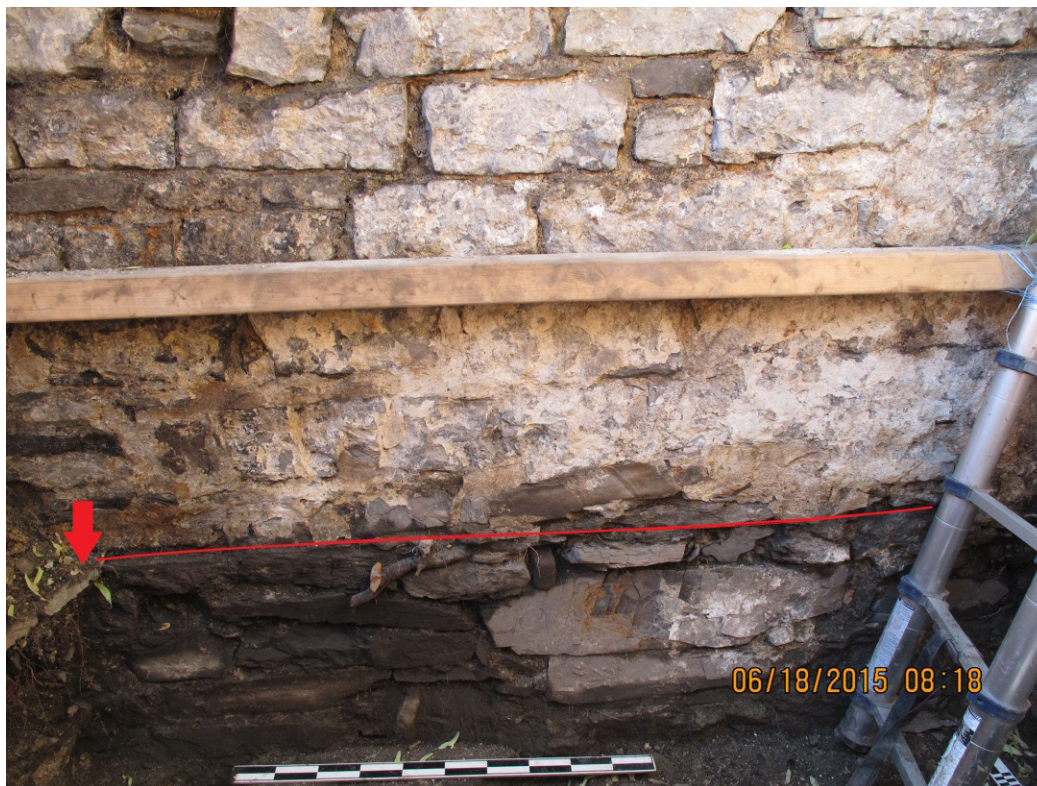
Figure 45. Limite de la pose d'un crépi en lien avec le béton 75A13. Source : Université Laval 2015 (15NU75-9-39)

Le lot 75A13 représente un plancher de béton recouvrant toute la surface de notre opération. Dans la partie nord-est, le béton est fracturé et plus mince, tandis qu'il devient graduellement plus épais vers le sud de l'opération. Il est donc très probable que celui-ci ait été mis en place afin de niveler le sol de l'habitation et le solidifier. En effet, sa surface supérieure est parfaitement lisse et en dessous, le béton est considérablement moins régulier. C'est d'ailleurs sous celui-ci que nous avons remarqué une grande quantité de gravier pris au piège, aggloméré au béton. Nous en avons conclu que le lot 75A13 a très possiblement été apposé directement sur un lit de petits graviers, représenté par son lit de pose, c'est-à-dire le 75A14, qui lui-même présente une matrice sableuse, principalement composée de gravier fin. Ce lot est aussi caractérisé par une importante présence de verre à bouteille cassé, grande composante de ce lit de pose.

Comme décrit précédemment, c'est à partir de 1920 que la *National Breweries* devient propriétaire de cette habitation (Guimont 1987 : 56). Il est ainsi possible que la mise en place de ce plancher de béton et le crépi datent des réaménagements faits par cette compagnie. En effet, lors de la fouille, nous avons relevé la présence d'un tuyau de métal corrodé ainsi que des morceaux de tissu et un grillage métallique accolés au béton. Il est ainsi possible qu'il s'agisse de matériaux en lien avec l'équipement industriel de la brasserie, ce qui reste cependant hypothétique.

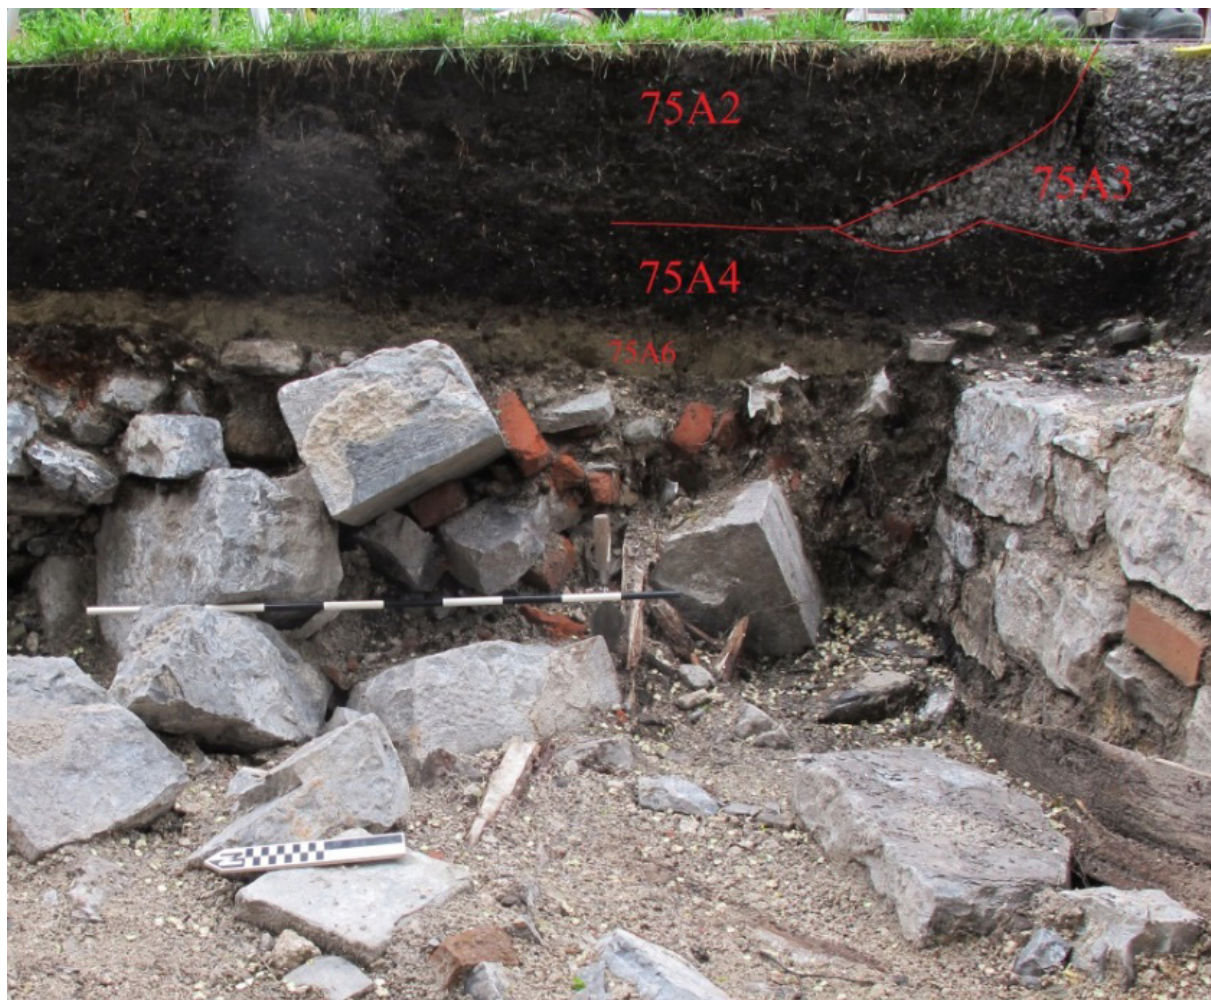
Figure 52. Paroi est, positionnement des lots 75A2, 75A3, 75A4 et 75A6. Source : Université Laval 2015 (15NU75-5-12)

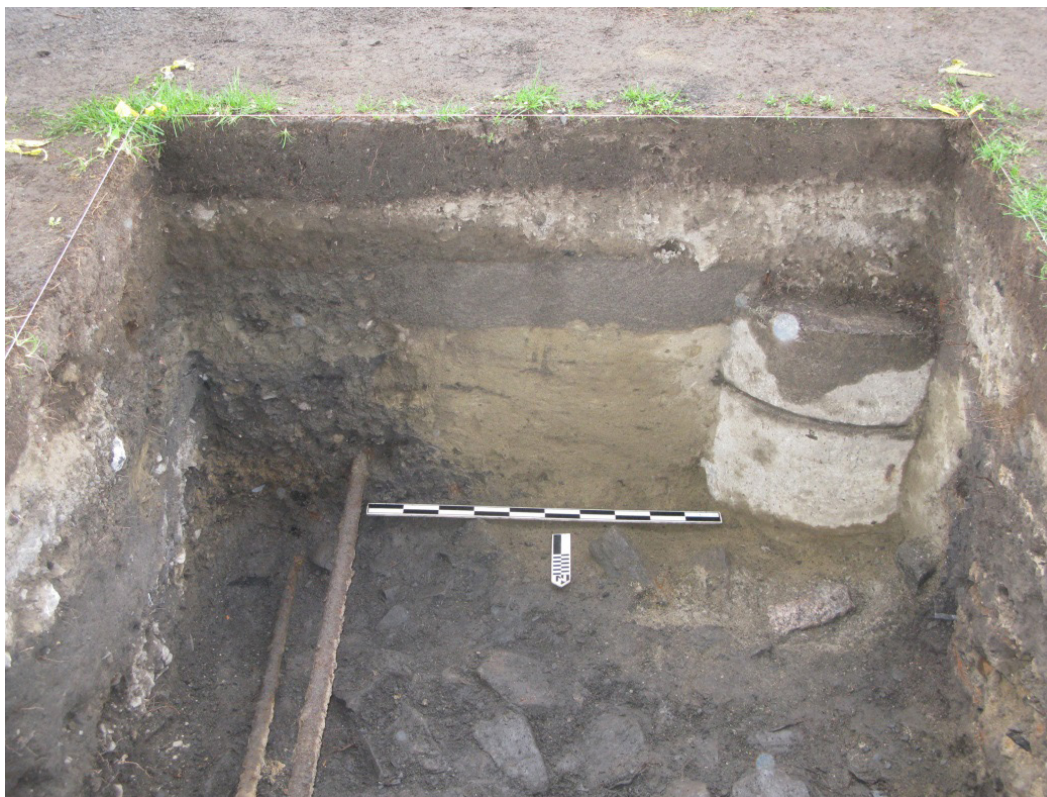
Figure 8. Paroi sud de l'opération 77 où on peut apercevoir le lot 77A250. (Source : Université Laval, 2015 (100-0233))

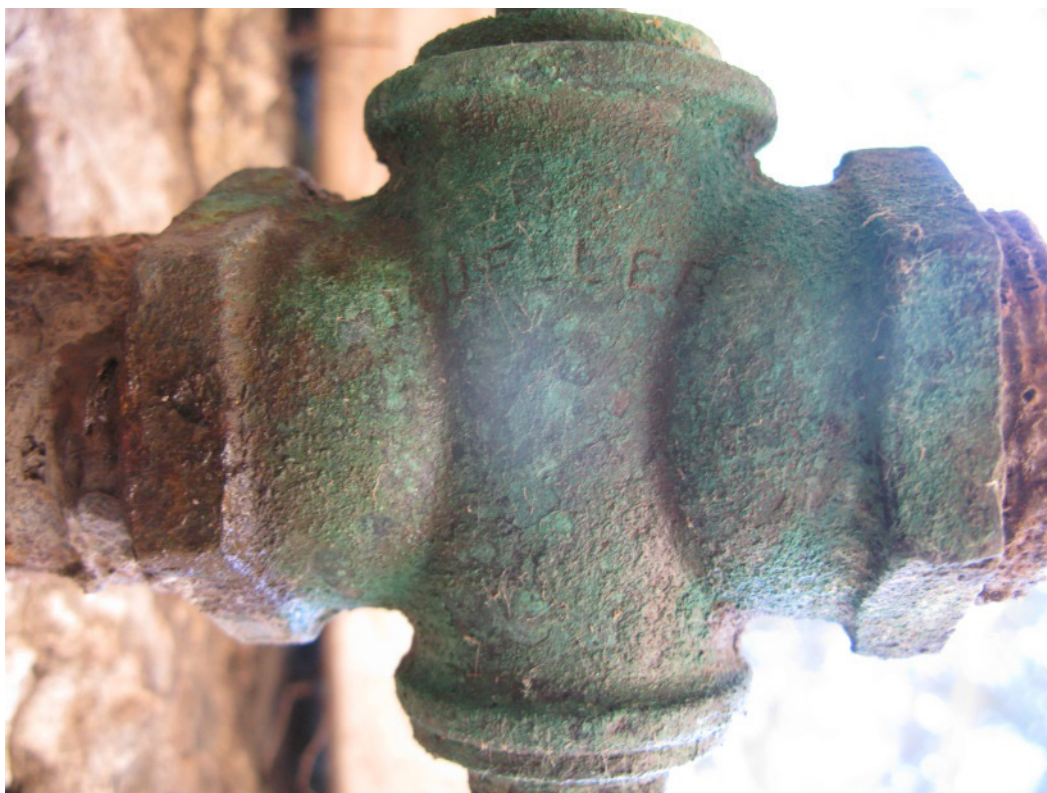
Figure 9. Inscription « MUELLER » sous le tuyau 77A450. (Source : Université Laval, 2015 (100-403))

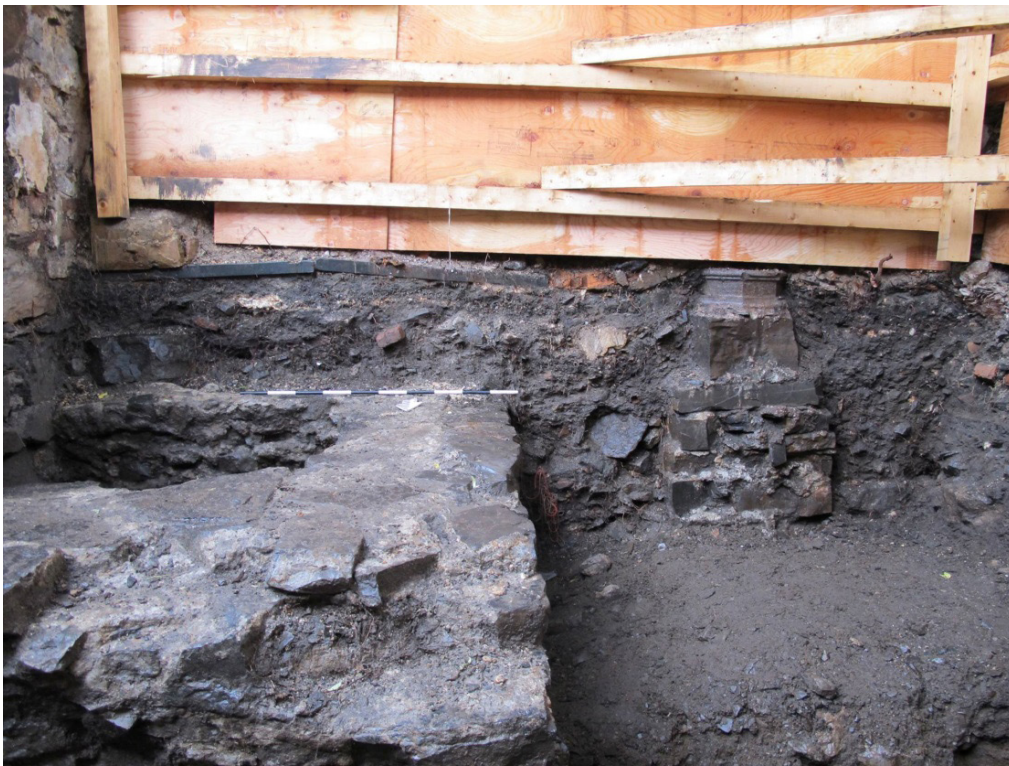
Figure 14. Les deux dalles d'ardoises vue en paroi (en dessous des étaçonnements), provenant des sous-opérations 73C et 73D. (Source : Laurence Pouliot, 2014)

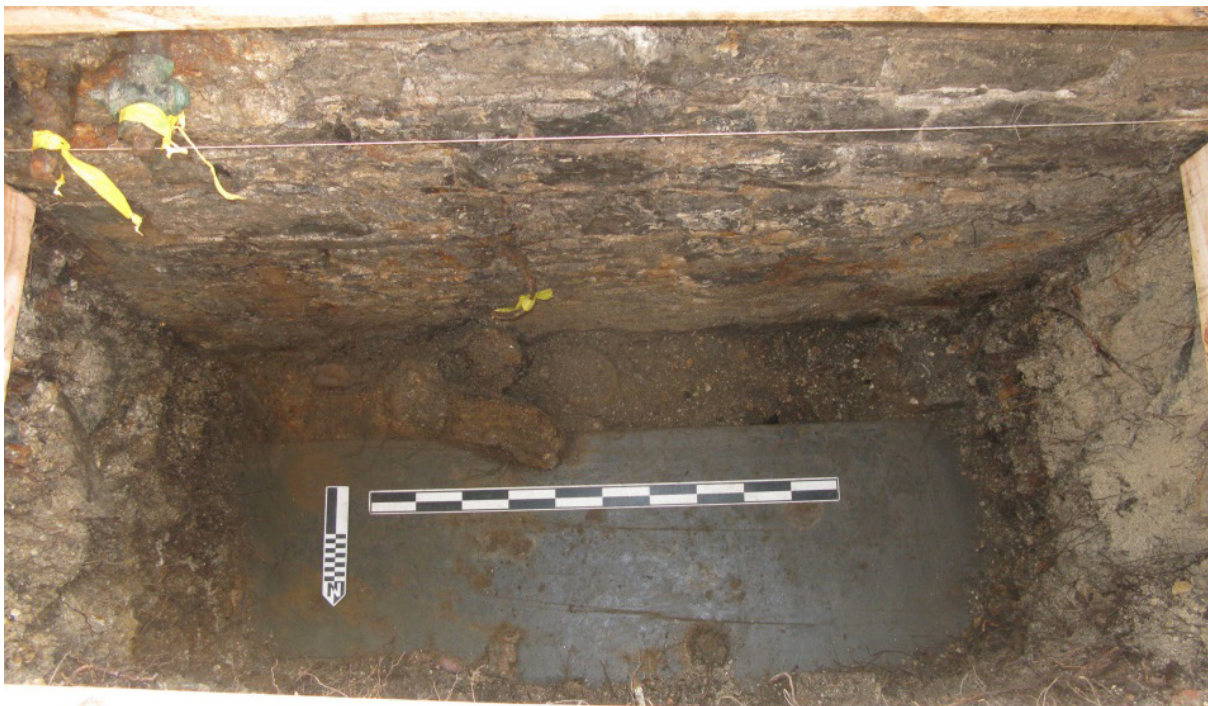
Figure 15. Dalle d'ardoise présente dans l'opération 77. (Source : Université Laval, 2015 (100-0293))

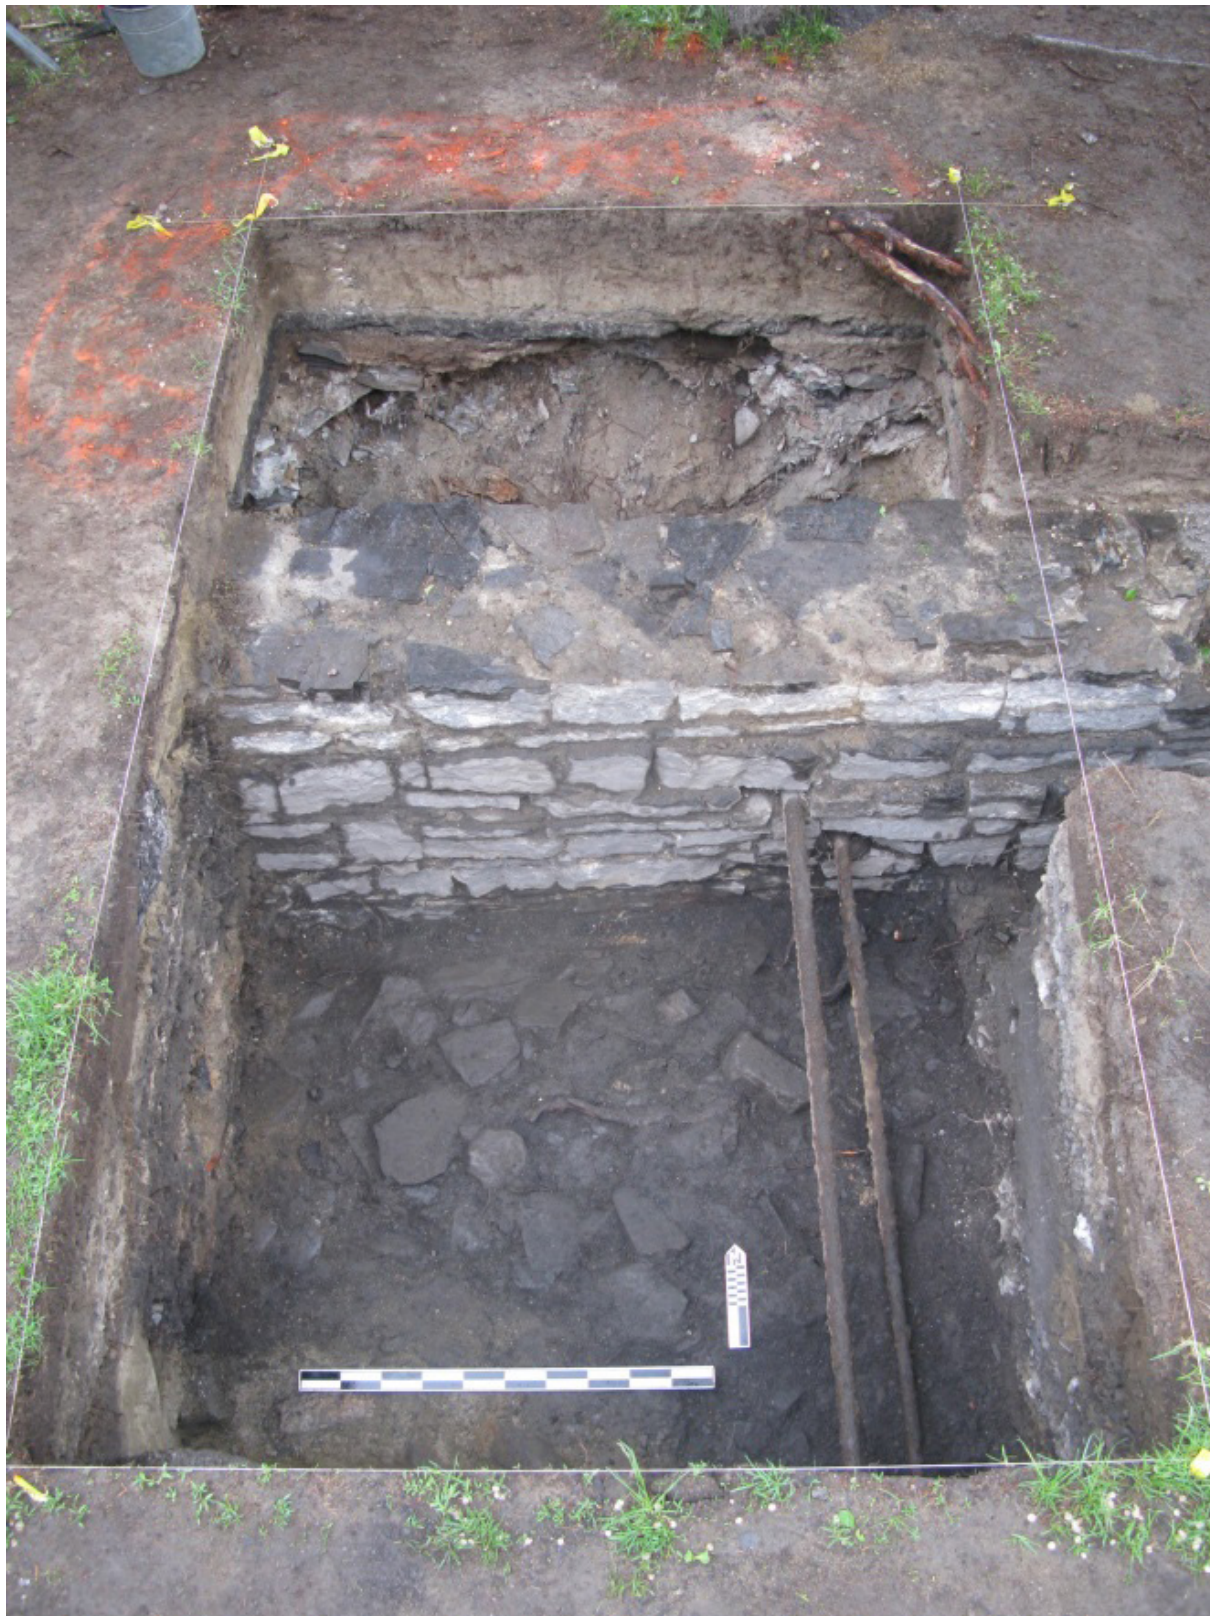
Figure 16. Tuyaux 77A350 et 77A450 qui traversent le vestige 77A100. (Source : Université Laval, 2015 (100-0226))

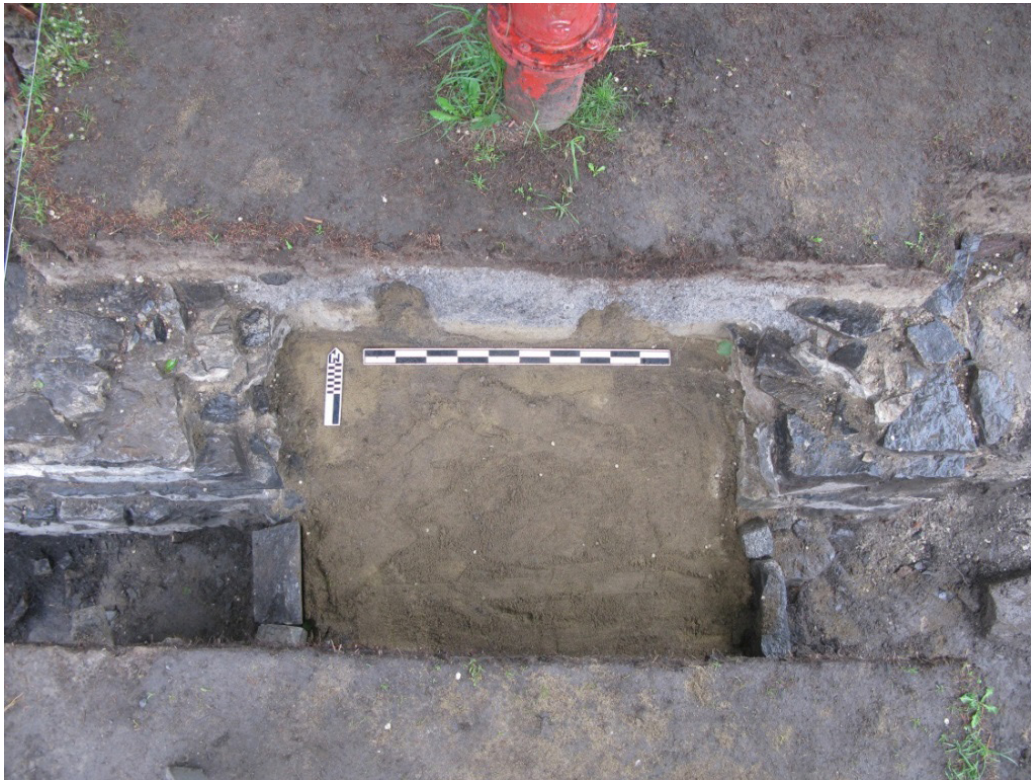
Figure 17. Destruction du vestige 77A100 pour l'installation d'une borne-fontaine. (Source : Université Laval, 2015 (100-0248))
